L'ÉGLISE DE SAINT-CHRISTOPHE AU FIL DU TEMPS

Ce dépliant a été réalisé en juin 2018 par l'association Histoire & Patrimoine de Saint-Christophe-sur-le-Nais à partir d'une plaquette éditée par Éclésià en février 1991.

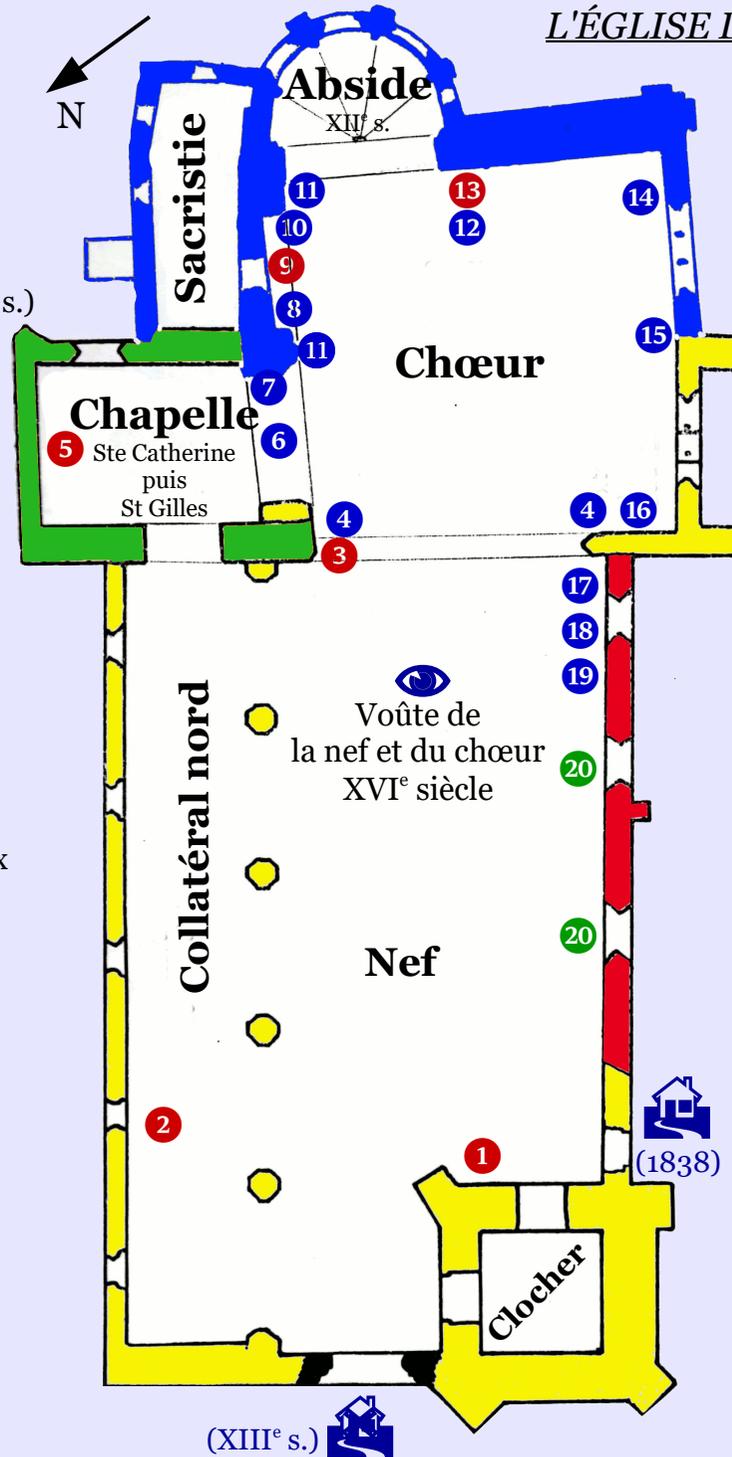
- XII^e et XIII^e siècle : la partie du prieuré
- Seconde moitié du XV^e siècle : la nef
- Début XVI^e siècle
- Grande restauration du XVI^e siècle

De l'ancienne église romane du XII^e siècle, subsistent le chevet semi-circulaire aujourd'hui muré (on appelait cette partie de l'église, au XIII^e siècle, la sacristie Saint Léonard) et les deux paires de colonnes engagées, à chapiteaux ornés de motifs végétaux, visibles à gauche dans l'ancien avant-chœur de l'église. 11

Le chœur de l'église, réservé au prieuré, a été agrandi et modifié au XIII^e siècle.

La nef fut reconstruite dans la seconde moitié du XV^e siècle. Le collatéral nord et la tour du clocher sont des constructions du début du XVI^e siècle.

À remarquer : le grand arc séparant le chœur de la nef et le grand oculus qui le surmonte, la charpente apparente de la nef, la voûte en lambris de la nef et du collatéral nord, ornée de médaillons sculptés de têtes de profil et de larges fleurons découpés en rose à quatre feuilles et enfin les peintures murales du mur sud de la nef.

La porte principale actuelle a été ouverte dans le mur sud de la nef en 1838. La grande rosace du chœur fut entièrement reconstruite en 1841. L'intérieur de l'église a fait l'objet d'une grande campagne de restauration depuis 1990.

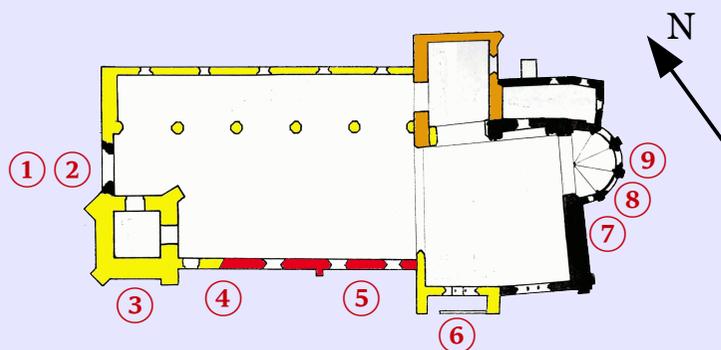
À remarquer à l'extérieur

- ① L'ancienne porte principale ouest, murée, située auprès du clocher (XIII^e s.)
- ② La grande baie de style renaissance située au-dessus de l'ancienne porte principale murée.
- ③ La tour du clocher (XVI^e s.)
- ④ Portes ouvertes au XIX^e s.
- ⑤ Les baies à remplage gothique flamboyant du mur sud de la nef.
- ⑥ Le caquetoire, situé face à l'entrée du presbytère.
- ⑦ L'appareillage décoratif en écailles de poisson (XII^e s.)
- ⑧ Les baies à remplage gothique rayonnant de l'ancienne abside romane. Les contreforts-colonnes surmontés de chapiteaux ornés.
- ⑨ La grande rosace, à 8 médaillons.
