Saint-Christophe-sur-le-Nais

Son église
XIII^e-XIX^e siècle

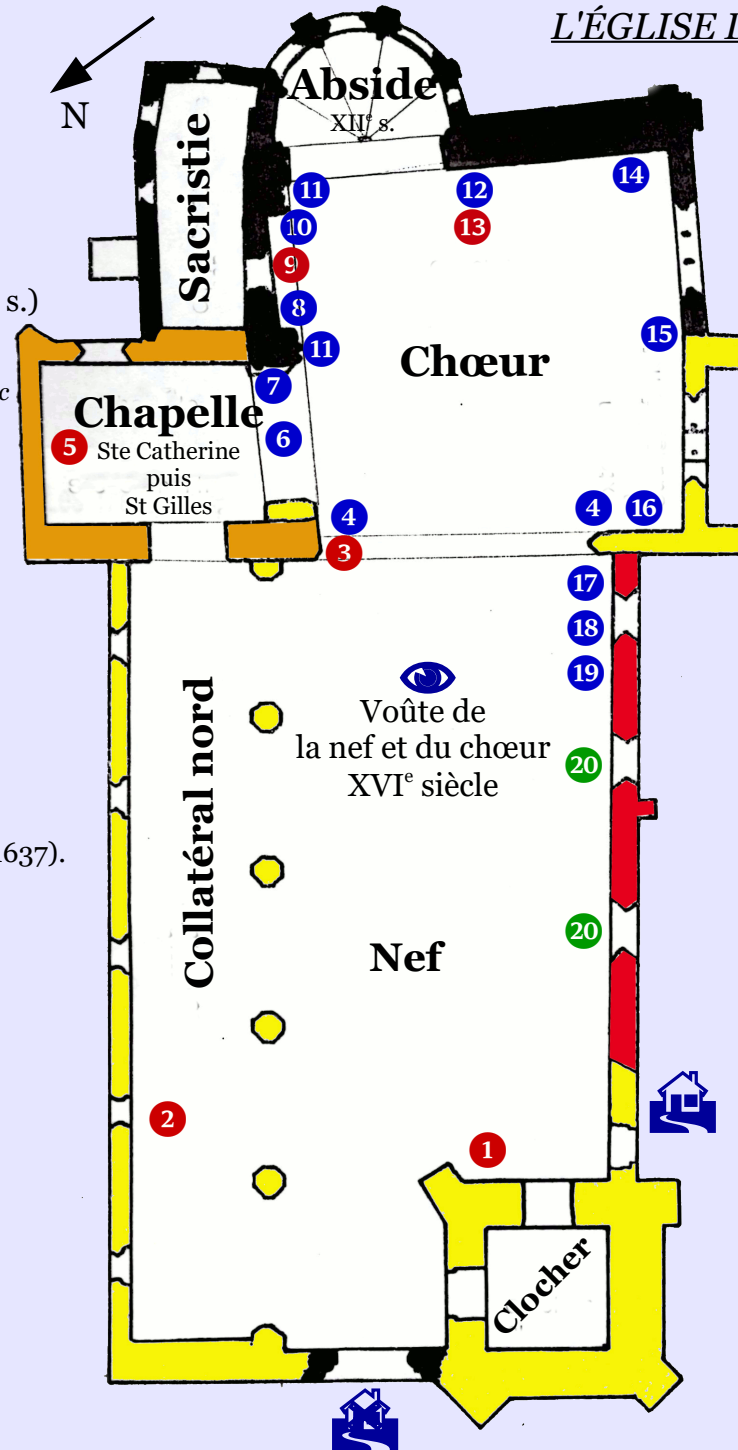
- 1 Baptistère (XVII^e s.)
- 2 Statue monumentale de St Christophe (XVIII^e s.)
- 3 Statue reliquaire de St Christophe (XVIII^e s.)
- 4 Anges (XIV^e s.) en haut de part et d'autre du grand arc

- 5 Retable délivrance St Pierre (XVII^e s.)
- 6 Calendrier (XIV^e s.) sous l'arche
- 7 La plus ancienne représentation de St Christophe (seconde moitié du XIII^e s.)

- 8 Translation des reliques (XIV^e s.)
- 9 Vierge à l'enfant (statue XIV^e s.)
- 10 Légende de St Gilles (XV^e s.)
- 11 Colonnes engagées (XII^e s.)
- 12 Retable du maître-autel du XVIII^e s.
Tableau du retable : « Résurrection du Christ » vers 1615, attribué à Mathurin Bonnecamp (1590-1637).

- 13 St Christophe (terre cuite locale).
- 14 St Côme et St Damien (XVI^e s.)
- 15 Crucifixion (XVI^e s.)
- 16 Les « 3 saints » (XVI^e s.)
- 17 Saint Martin (XIV^e s.)

- 18 Vierge à l'enfant (XIV^e s.)
- 19 Légende de St Éloi (XIV^e s.)
- 20 Vitraux : atelier Lobin (début XX^e s.)

Ancienne porte (XIII^e siècle)

Porte actuelle (depuis 1838)

XII^e et XIII^e siècle : la partie du prieuré
-

Seconde moitié du XV^e siècle : la nef
-

Début XVI^e siècle
-

Grande restauration du XVI^e siècle

De l'ancienne église romane du XII^e siècle, subsistent le chevet semi-circulaire aujourd'hui muré (on appelait cette partie de l'église, au XIII^e siècle, la sacristie Saint Léonard) et les deux paires de colonnes engagées, à chapiteaux ornés de motifs végétaux, visibles à gauche dans l'ancien avant-choeur de l'église.

Le chœur de l'église, réservé au prieuré, a été agrandi et modifié au XIII^e siècle.

La nef fut reconstruite dans la seconde moitié du XV^e siècle. Le collatéral nord et la tour du clocher sont des constructions du début du XVI^e siècle.

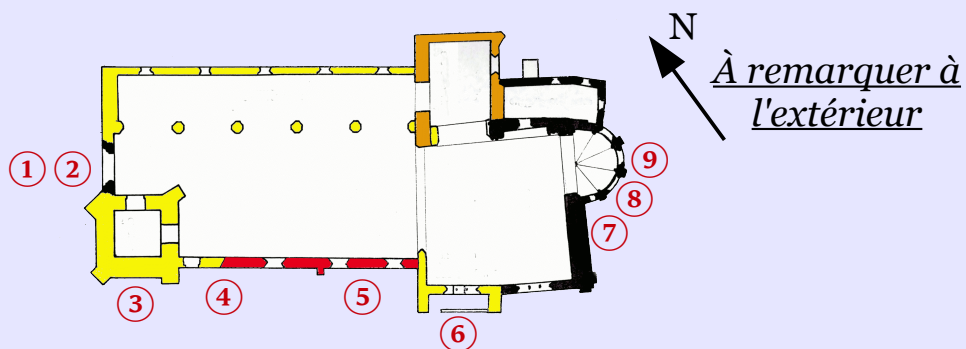
- ① L'ancienne porte principale ouest, murée, située auprès du clocher (XIII^e s.)
- ② La grande baie de style renaissance située au-dessus de l'ancienne porte principale murée.
- ③ La tour du clocher (XVI^e s.)
- ④ Portes ouvertes au XIX^e s.
- ⑤ Les baies à remplage gothique flamboyant du mur sud de la nef.
- ⑥ Le caquetoire, situé face à l'entrée du presbytère.
- ⑦ Les baies à remplage gothique rayonnant de l'ancienne abside romane. Les contreforts-colonnes surmontés de chapiteaux ornés.
- ⑧ L'appareillage décoratif en écailles de poisson (XII^e s.)
- ⑨ La grande rosace, à 8 médaillons.

La porte principale actuelle a été ouverte dans le mur sud de la nef en 1838. La grande rosace du chœur fut entièrement reconstruite en 1841. L'intérieur de l'église a fait l'objet d'une grande campagne de restauration depuis 1990.
